## TÖÖKIRJELDUS.

**Objekt:** paekivist rist Emmaste kalmistul.

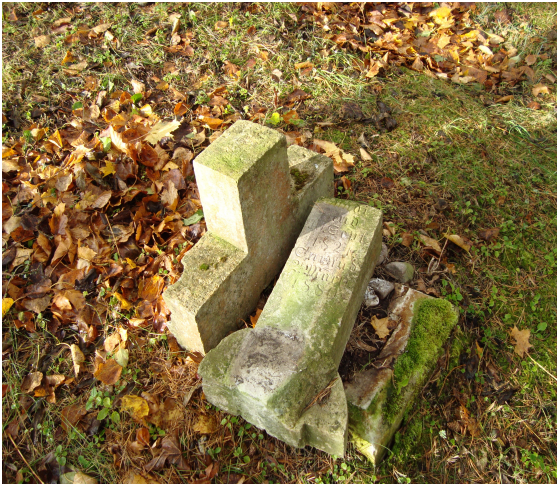
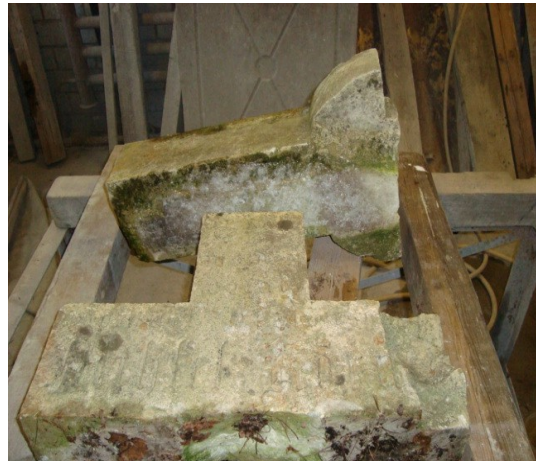
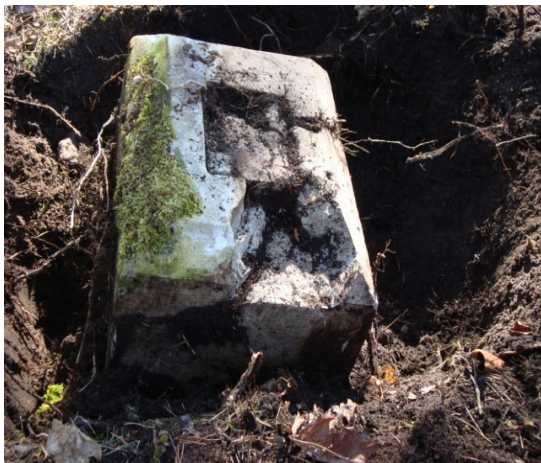
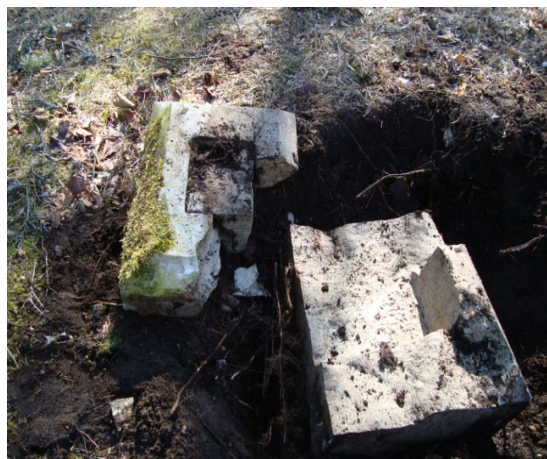
**Algne seisukord:** rist ja tapp pooleks murdunud, parempoolse haru ja jalase küljest tükid puudu, alus 3-s tükis, osa puudu.

**Tehtud tööd:** Rist eemaldatud aluselt, alus maast välja kaevatud ja auk täidetud kivikilluga. Detailid niisutatud, leotatud vee ja roheline seebiga, puhastatud harja ja puuspaatliga. Jäetud kuivama 2-ks nädalaks. Murdumiskohad puhastatud terasharjaga, puuritud 6 ja 8mm. augud roostevabast tihvtide jaoks. Aukude sügavus ca.40 mm., alumise tapi puhul 60 mm. Pinnad puhastatud suruõhu ja ksüleeniga.
