TÖÖKIRJELDUS.

Objekt: paekivist rist Emmaste kalmistul.

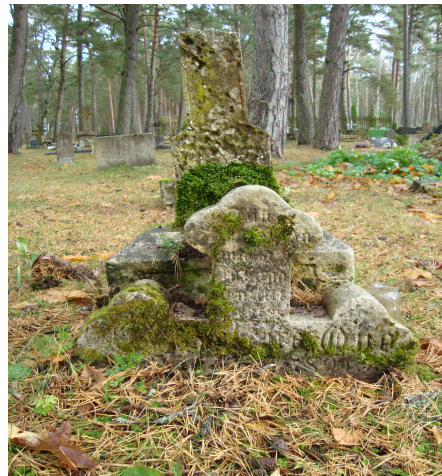
Algne seisukord: tugevalt erodeerunud, keskelt pooleks murdunud.
